Estufa da Quinta da Condessa

Quinta da Condessa

Oliveira do Douro

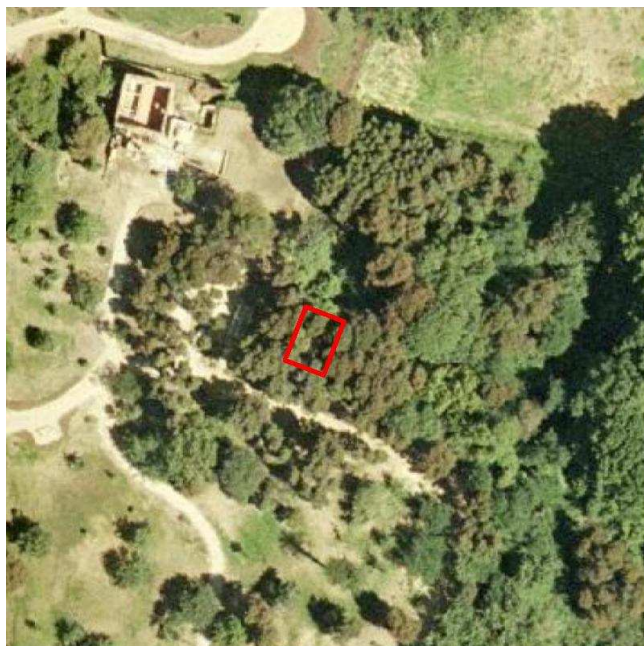
mau

AUTORIA: desconhecida. ENVOLVENTE: a) à época a quinta era um espaço de experimentação de tecnologias agrícolas; b) actualmente bastante alterada, mantém todavia uma posição dominante sobre a planície a Norte. CARACTERÍSTICAS ESSENCIAIS: a) arquitectura do ferro do final do século XIX (1881) de gosto eclético; b) produto pioneiro da Fundação do Ouro adjudicado pelo capitalista Conde de Silva Monteiro, empreendedor de caminhos-de-ferro no Brasil; c) encontra-se bastante degradada, porém a descrição de de Duarte de Oliveira Júnior (1883) é elucidativa: "A porta do centro é ampla (3m,30) de largo, elegante, bem proporcionada, e as lateraes condizem com o resto do edifício. Os rendilhados da cobertura são todos de ferro e d'uma levez tão extraordinária, que mais parecem recortes feitos em papel transparente. O corpo principal é sustentado por quatro arcos, nos quaes se observa o mesmo estylo da parte exterior, que recorda muito o gothico. N'esta edificação é tudo harmonioso e bem proporcionado. Tem 24 metros de frente, 12 de altura no centro e de 12 fundo. (...) Na parte exterior da estufa há uma escada que dá accesso a todos os pontos." (cit. ALVES DE ALMEIDA, 1985); d) as fontes atestam a existência de mais cinco estruturas semelhante de menores dimensões, incluindo uma importada de França (ALVES DE ALMEIDA, 1985). INFORMAÇÕES TÉCNICAS: a) estrutura portante e fenestração em de ferro batido e fundido; b) presume-se que não existam vestígios do vidro original, pelo que se recomenda investigação apurada sobre a sua qualidade. POSSIBILIDADE DE RESTAURO: total. TRABALHOS RECOMENDADOS: reposição e restauro de todos os elementos característicos
