Calçada da Senhora do Monte

Calçada

Romano

Pedroso

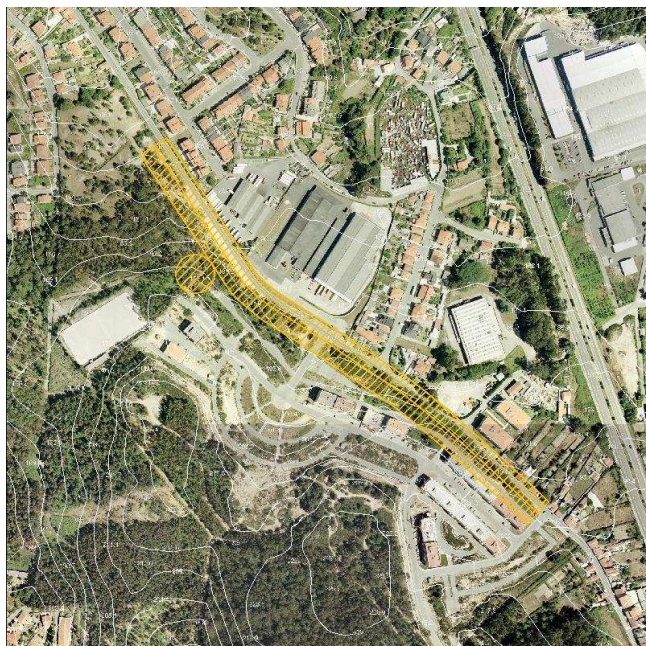
Este troço de via romana encontra-se, nas partes em que não foi destruído, actualmente encoberto por vegetação e detritos. A sua continuação para Norte pode ainda detectar-se no talude marginal da estrada actual e mesmo, provavelmente, no muro de um terreno lateral. no tramo em que a estrada apresenta um declive

Mau

Construção Civil

Troço de calçada antiga, que corre paralelo a um extenso tramo da E.N. nº 1, nos lugares de Jaca e Senhora do Monte. Foi identificado como um troço da estrada romana Lisboa-Braga por Armando de Matos (1937) e objecto de uma pequena escavação de caracterização em 1980, por Armando Coelho F. Silva. Nessa intervenção descobriu-se um tramo da via com cerca de 29 metros de extensão por 3,8 metros de largura, que apresentava um empedrado seccionado por fiadas transversais, mais ou menos equidistantes, não sendo muito visíveis guias laterais, talvez destruídas pelo talude da Estrada Nacional do lado Nascente e encobertas por um muro então existente a Poente. Estando fora de dúvida o traçado romano desta via, pode ser mais duvidosa a datação do pavimento, que Vasco Mantas (1996) admite também ser de cronologia romana. Infelizmente, uma urbanização recente, feita sem os devidos cuidados em termos patrimoniais, destruiu alguns troços desta via.
