Quinta da Pena

Rua de Alzira Pacheco/ Rua Padre Joaquim/ Rua 25 de Abril/ Rua das Colectividades

Perosinho

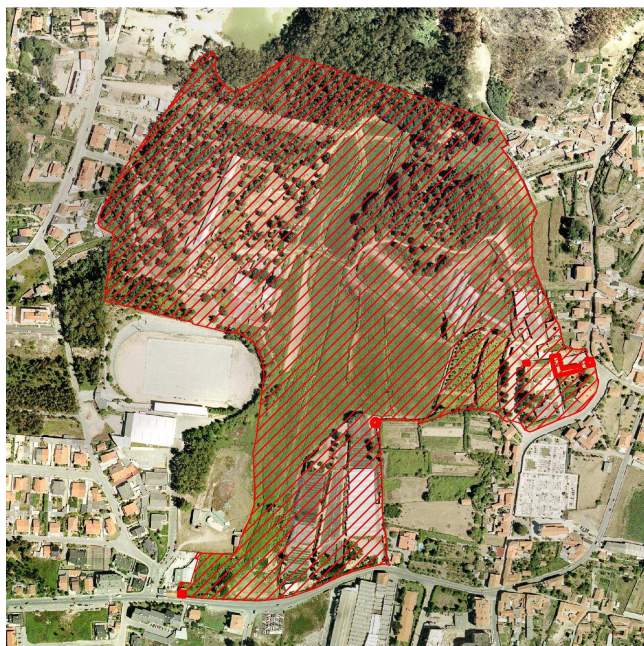
razoável

AUTORIA: desconhecida. ENVOLVENTE: a) situa-se à ilharga no núcleo antigo de Perosinho, próxima da igreja; b) a Poente, todo o vale até ao sopé da Serra de Canelas constitui exploração agrícola integrada na quinta. CARACTERÍSTICAS ESSENCIAIS: Quinta: a) a quinta tem uma forte relação paisagística com a Serra; b) é atravessada por uma obra hidráulica antiga, um canal, que regularizou uma linha de água existente; c) os muros e calçadas em granito de aparelho irregular, além de outras construções existentes (tais como: esteios das ramadas, canais das levadas de água em granito, engenho, mirante), são estruturas a salvaguardar; d) não obstante esta qualidade, a quinta é muito penalizada por usos introduzidos mais recentemente e que incluem um campo de tiro, estufas de plástico e uma pocilga. Casa: a) arquitectura erudita de meados do século XIX; b) planta em L estruturada em torno de um pátio que estabelece a relação com a rua; c) volume de dois pisos e um mirante do lado poente; d) o mirante é um torreão com grande presença, quer do pátio, quer da Quinta, designadamente porque é por baixo desse que se situa o portão; e) composição com rigor métrico; f) a sul existe um jardim romântico desenhado na tradição francesa. INFORMAÇÕES TÉCNICAS: Casa: a) estrutura portante em alvenaria de pedra rebocada e pintada; b) travejamentos de madeira revestidos a telha de barro na cobertura; c) molduras dos vãos em granito aparente; d) fenestração de guilhotina e portas de madeira pintada; e) cunhais do mirante e platibanda em pedra trabalhada; f) o beiral do telhado do pátio, é trabalhado em madeira ou ferro pintado; g) o portão da entrada em ferro forjado. POSSIBILIDADE DE RESTAURO: total. TRABALHOS RECOMENDADOS: restauro e reposição de todos os elementos característicos.
