Conjunto de casas do Lugar de Sá

Rua de Sá/ Largo de Sá

Sandim

1.2. conjuntos edificados

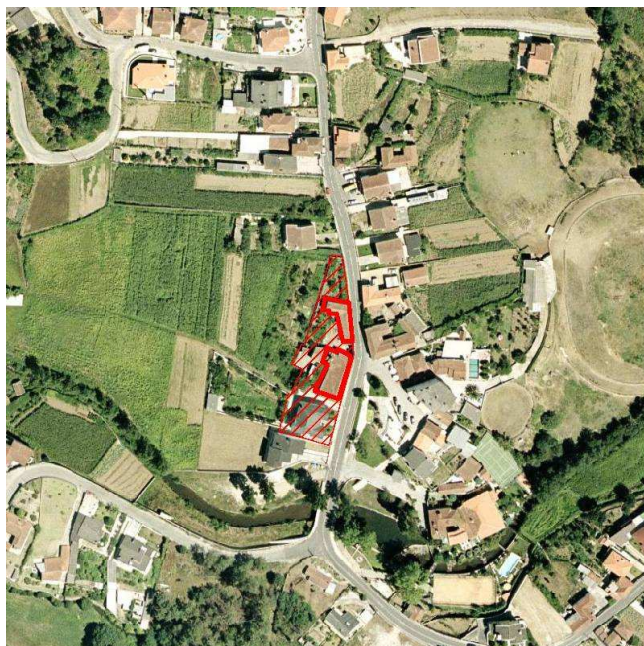
AUTORIA: desconhecida. ENVOLVENTE: a) vale agrícola do Rio Uima; b) povoamento contínuo organizado pela EN 222; c) território que, devido à substituição de velhas tipologias por arquitecturas correntes, sofreu grandes alterações no modo de habitar. CARACTERÍSTICAS ESSENCIAIS: a) arquitectura rural popular; b) na EN 222 estes exemplares são dos poucos remanescentes que têm maior qualidade formal; c) são volumes de dois pisos sendo o primeiro para arrumos e o segundo para habitação; d) a articulação entre os dois volumes é efectuada por uma continuidade do pano de fachada onde se abre o vão do portão rematado por um beiral castiço, com um interessante jogo de curvas e contracurvas que indicia a antiguidade do conjunto (séc. XVIII?); e) as plantas são organizadas em torno de pátios, a partir dos quais se acede ao piso de habitação; f) composições de rigor métrico; g) a característica peculiar deste conjunto que o diferencia de outros é o desenho do pano de alçados resultante: na casa norte, a mais antiga, a linha dinâmica do beiral quebrada por uma cumeeira; na casa sul, o portão e o prolongamento do alçado por questões métricas de composição, que criam uma fachada falsa (parcialmente). INFORMAÇÕES TÉCNICAS: a) estrutura portante em alvenaria de pedra rebocada e pintada (na casa norte o reboco e a pintura encontram-se bastante degradados); b) travejamentos de madeira revestidos de telha na cobertura; c) molduras dos vãos em pedra de granito aparente; d) fenestração de guilhotina e portas de madeira; e) os vãos do alçado da casa sul possuem fenestração de folhas; f) varandas com gradeamentos de ferro forjado nos alçados visíveis da rua, no caso do volume sul; g) alpendres com estrutura de madeira de suporte da cobertura. POSSIBILIDADE DE RESTAURO: total. TRABALHOS RECOMENDADOS: a) restauro e reposição de todos os elementos característicos; b) rebocar e pintar volume norte e muros nas cores originais de que se observam vestígios (a confirmar).
