Lugar do Esteiro

Rua do Esteiro

Avintes

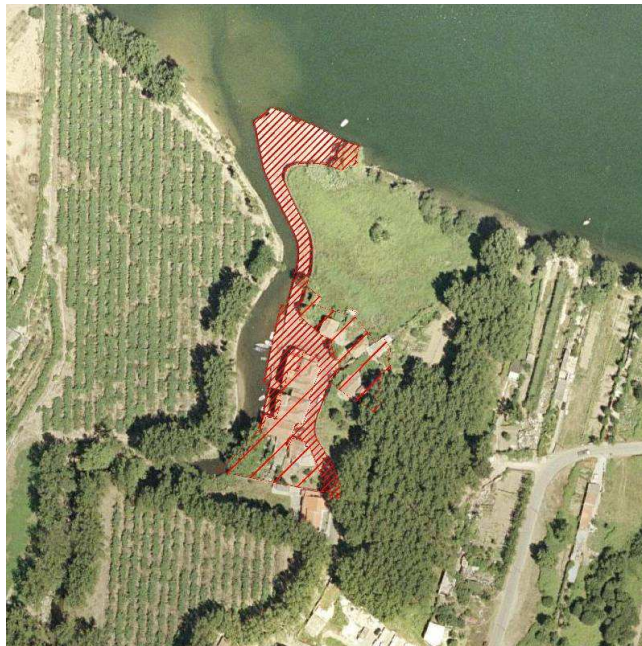
estado de conservação:

mau

ENVOLVENTE: conjunto de habitações situadas na Foz do rio Febros constituindo um núcleo ribeirinho de carácter singular; implantam-se entre o Cais de pesca e a rua de acesso.

CARACTERÍSTICAS ESSENCIAIS: a) arquitecturas específicas das ocupações ribeirinhas; b) os edifícios têm duas fachadas, uma voltada para o cais outra para a rua e não têm logradouros; c) o núcleo assume uma forma consolidada sem vazios interiores ou exteriores; d) o Espaço Público – rua – assume aqui uma importância fundamental como lugar de actividades ligadas à faina fluvial tais como conserto de redes de pesca ou reparação de embarcações ou actividade doméstica como grelhar alimentos ou secar roupa; e) ao contrário das casas rurais, que têm espaços interiorizados destinados a actividades domésticas ou outras, estas casas voltam-se totalmente para fora sendo a rua o lugar dessas actividades.

INFORMAÇÕES TÉCNICAS: a) estrutura portante em alvenaria de pedra; b) cobertura de quatro águas; c) paredes exteriores rebocadas e pintadas; d) caixilharias em madeira pintada a cores variadas: verde, vermelho, azul; e) vãos estreitos.

POSSIBILIDADE DE RESTAURO: total;

TRABALHOS RECOMENDADOS: a) restauro das fachadas e manutenção das dimensões dos vãos; b) manutenção da forma e material de cobertura.
