Igreja de Santo André

Avenida da Igreja Velha

Lever

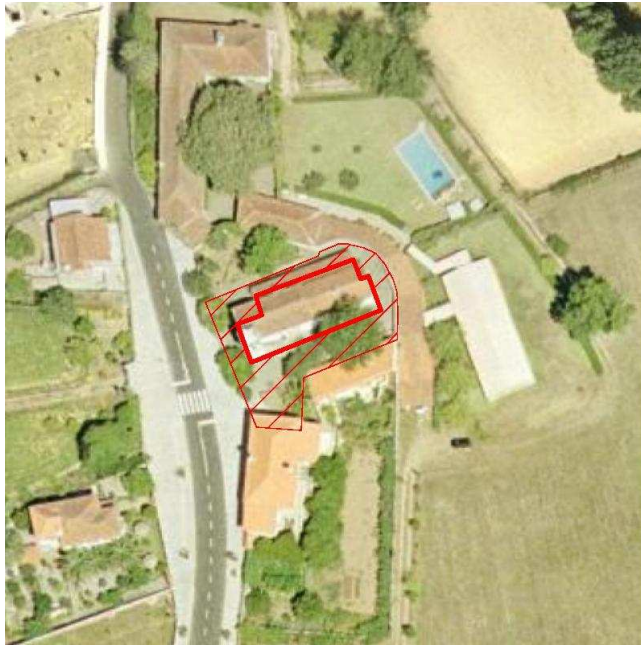
AUTORIA: desconhecida. ENVOLVENTE: a) localiza-se num largo à cota alta; b) à época, a estrada que percorria o núcleo de Lever culminava no largo da Igreja; c) a partir desta plataforma um percurso sinuoso e descendente seguia de forma abrupta para o Rio Douro; d) a Igreja ocupa um espaço público de forma isolada, espaço envolvido pela cerca de uma quinta.

CARACTERÍSTICAS ESSENCIAIS: a) arquitectura erudita dos princípios do século XX, com um forte pendor revivalista e elementos decorativos próprios da Arte Nova; b) corpo de uma nave ao qual está adossada a torre sineira de cobertura piramidal; c) composição simétrica; d) a fachada principal é muito austera, sendo mais interessante o tratamento formal da torre e as molduras neo-góticas do alçado sul. INFORMAÇÕES TÉCNICAS: a) estrutura portante que se presume em betão armado; b) porta de madeira pintada e fenestração de ferro forjado; c) pilastras, beiral, frisos e molduras dos vãos em betão armado.

POSSIBILIDADE DE RESTAURO: total. TRABALHOS RECOMENDADOS: a) restauro e reposição de todos os elementos compositivos característicos; b) pintura dos rebocos.
