Casa

Avenida Antonio Coelho Moreira

Valadares

1.1.1. habitação unifamiliar

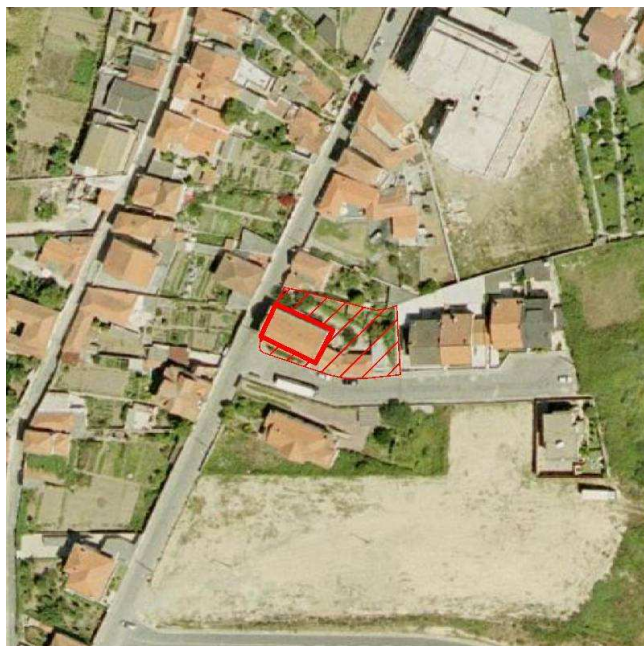
ENVOLVENTE: a) localiza-se à face de um dos principais eixos do tecido urbano consolidado do centro de Valadares; b) com a abertura da Praceta Doutor Manuel Rodrigues, decorrente da criação de lotes edificados a Nascente do edifício, este passa a formar gaveto da rua principal com este espaço público, o que associado à sua tipologia arquitectónica o evidencia como escala de referência no espaço urbano. **CARACTERÍSTICAS ESSENCIAIS:** a) a casa é um volume de planta rectangular, implantada à face da rua, tem 2 pisos e é de construção tradicional com cobertura em telhado de 3 águas ao qual se sobrepõe um volume de águas furtadas, revestido a chapa pintada e com cobertura em telhado de 2 águas, beiral rematado em madeira e formando mirante sobre a fachada principal; b) apesar de se terem realizado alterações graves no edifício (destruição total do reboco exterior e substituição das caixilharias originais por novas em alumínio e de desenho dissonante), estas não foram estruturais a nível da composição arquitectónica, uma vez que se mantêm a configuração original dos vãos, respectivos emolduramentos e o conjunto muito expressivo que é formado pelo mirante e coberturas em telhado; c) pela análise de cartografia antiga presume-se que a casa seria afectada a uma propriedade agrícola, a Nascente, com a qual confrontava a fachada Sul e estaria associado o piso térreo do edifício (com vãos de escala muito distinta da do piso superior) e os respectivos anexos; d) no muro de vedação, que se prolonga para Norte no plano da fachada principal, integram-se dois portões ladeados por pilastras em cantaria, um de acesso à escada para o piso superior da casa e outro, de maior dimensão e com portão em ferro de grande importância na composição arquitectónica, a que se associa jardim arborizado e o eixo de acesso ao logradouro. **TRABALHOS RECOMENDADOS:** a) rebocar e pintar fachadas e muro de modo a retomar a imagem urbana do edifício; b) substituir caixilharias de alumínio existentes por solução adequada à composição arquitectónica original; c) avaliar situação actual do beiral de acordo com a conservação do telhado existente e da respectiva estrutura.
