Cruzeiro do Alferes ou Cruzeiro Nossa Senhora do Bom Sucesso

Rua Cinco de Outubro/ Rua da Escola Central

Avintes

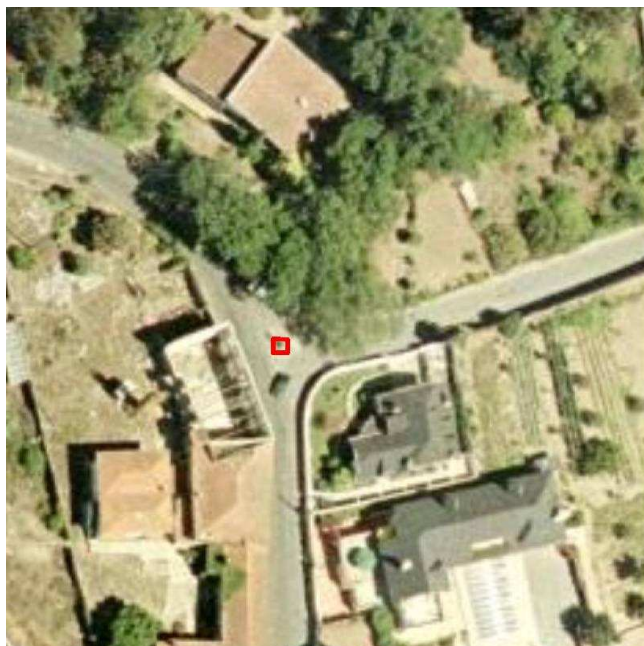
bom

CARACTERÍSTICAS ESSENCIAIS: a) elemento ponto focal que se situa do meio de três ruas, sendo a intersecção da rua Cinco de Outubro com a rua da Escola Central alargada; b) o cruzeiro é feito em pedra de granito; c) a base é quadrada com três degraus com plinto; d) coluna com cruz em cima e pedestal, onde está uma figura esculpida da senhora do bom sucesso; e) gradeamento de ferro de cor verde; **TRABALHOS RECOMENDADOS:** a) investigar o assentamento original; b) colocar delimitação da zona de lazer original.
