Igreja Paroquial de Avintes

Avintes

1.1.3. equipamento

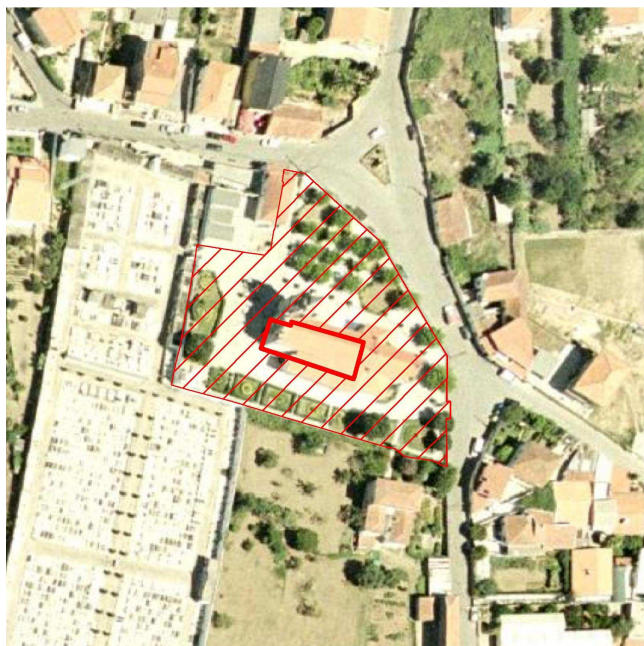
**AUTORIA:** desconhecida. **ENVOLVENTE:** a) o templo ocupa e disciplina duas plataformas: a do seu próprio assentamento e a do Cemitério; b) o adro articula-se com o espaço público envolvente mediante um muro que o circunda encimado por gradeamento e uma escadaria singela a Nascente que conduz o olhar a percorrer o exterior do templo desde o alçado posterior ao anterior onde se localiza o portal; c) apesar das fortes transformações morfotipológicas ocorridas nas últimas décadas, a igreja ocupa uma posição dominante enquanto referencial urbanístico assinalado por diversos enfiamentos visuais; **CARACTERÍSTICAS ESSENCIAIS:** a) arquitectura erudita de inspiração barroca tardia; b) ao corpo da nave (orientado a Poente) adossam-se volumes originais (torre e capela no alçado Norte) e outro recente a Sul (cujas gramáticas deveria ser revista); c) a fachada do corpo central possui quatro pilastras que assinalam a entrada e os cunhais do edifício; d) portal encimado por frontão quebrado e óculo; e) as pilastras como os demais cunhais do edifício são rematados por pináculos em forma de jarros; f) o plano da torre do sino tem um ligeiro recuo relativamente ao plano da fachada do templo e do seu alçado destaca-se o desenho dos cunhais e do beiral de remate com relógios em todos os alçados excepto o voltado a Sul; g) a torre é coroada por uma cobertura piramidal e cruz e um pináculo em cada vértice e uma cruz em ferro; g) a cobertura foi alvo de obras menos felizes que desvirtuaram o beiral dos alçados laterais e introduziram tubos de queda em claro desrespeito à integridade da peça. **INFORMAÇÕES TÉCNICAS:** a) estrutura portante em alvenaria de pedra revestida a azulejo, facto que diminui a sua força - presume-se que originalmente era rebocada e pintada; b) pilastras, frontão, beirais, molduras dos vãos e frisos em alvenaria de pedra aparente; c) caixilharias em madeira pintada à cor verde e outras metálicas de ferro forjado; d) travejamentos de madeira revestidos a telha. **POSSIBILIDADE DE RESTAURO:** total. **TRABALHOS RECOMENDADOS:** a) reposição de todos os elementos compositivos característicos, incluindo o revestimento original dos panos de fachada e a cobertura (e sua drenagem); b) demolição do corpo Sul.
