Capelinha de Nossa Senhora da Saúde

Rua dos Lagos de Grijó

Grijó

4.1. pelourinho/ cruzeiro/ padrão ou marco/ alminhas

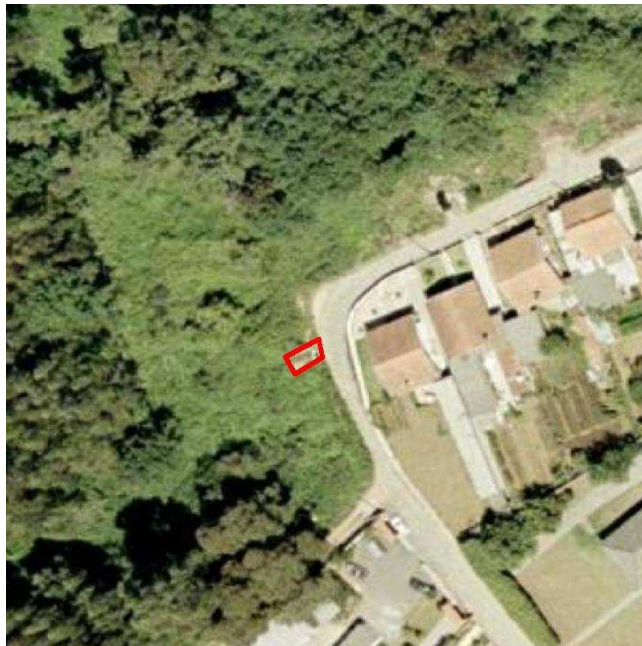
AUTORIA: desconhecida. ENVOLVENTE: a) situa-se no limite do Concelho com Espinho; b) ocupação rural rarefeita na proximidade de uma mata. CARACTERÍSTICAS ESSENCIAIS: a) arquitectura popular rural; b) pequeno templo à face da rua na continuidade de um pano de alçado de uma ruína e de um muro em mau estado de conservação; c) planta de base rectangular; d) alçado com um vão de entrada, com uma padieira sóbria e um entablamento rematado por pináculos e uma cruz na linha da cumeeira; e) a colocação de um poste de iluminação à face da capela perturba a leitura do alçado da estrada e a relação de escala do templo, diminuindo-o. INFORMAÇÕES TÉCNICAS: a) estrutura portante de alvenaria de pedra rebocada e pintada; b) este revestimento está muito degradado, à excepção do alçado principal cuja pintura não é original e cobre as pilastras e o entablamento em pedra; c) porta em ferro pintado com gradeamento; d) travejamento de madeira revestido a telha de barro. POSSIBILIDADE DE RESTAURO: total. TRABALHOS RECOMENDADOS: a) restauro e reposição de todos os elementos característicos; b) remoção do poste de iluminação; remoção da pintura das pilastras e do entablamento.
