designação:

Moradia

Rua do Club dos Caçadores, 560/ Rua do Rosário, 162

Mafamude

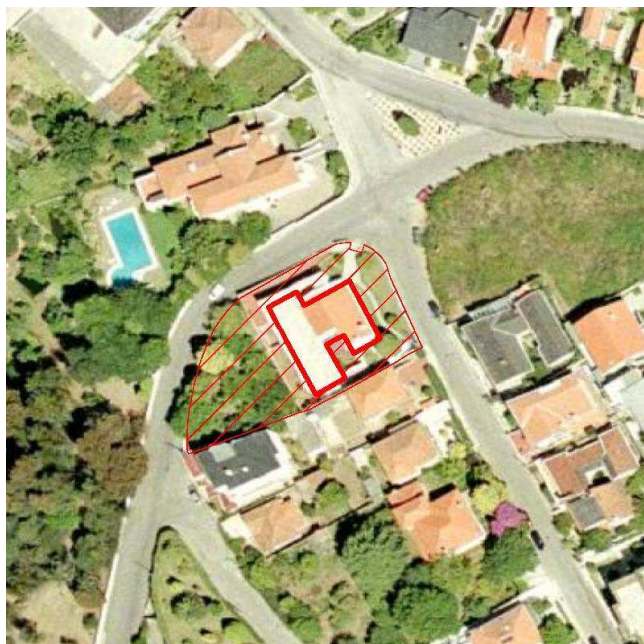
AUTORIA: .... ENVOLVENTE: a) esta peça ocupa um lote dum bairro de moradias unifamiliares; b) topograficamente ocupa uma posição privilegiada da qual se vislumbra o Mar.

CARACTERÍSTICAS ESSENCIAIS: a) estrutura convencional ao qual se agrega um volume com uma gramática formal profundamente modernista; b) cobertura invertida; c) resolução volumétrica da rampa do arruamento; d) brise-soleil que desmaterializa e potencia o uso dum terraço ao nível do 1º andar; e) marcação da horizontalidade; f) leveza na diferenciação dos pisos e no modo como em planta se autonomiza no lote e na sua relação com o jardim envolvente; g) o volume do terraço destaca-se da plataforma da cave em pilotis. INFORMAÇÕES TÉCNICAS: a) estrutura em betão armado; b) caixilharias de madeira; c) brise soleil em betão pré-fabricado. POSSIBILIDADE DE RESTAURO: total. TRABALHOS RECOMENDADOS: a) manutenção do edifício; b) restauro de todos os elementos compositivos assinalados.
