Quinta de Santo Aleixo

Rua Azevedo de Magalhães/ Vereda do Bolhão

3.1.2. quinta urbana

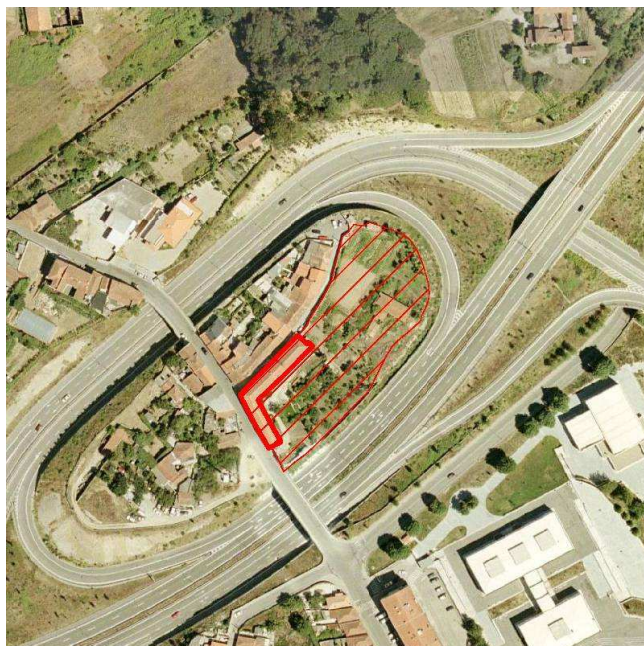
CARACTERÍSTICAS ESSENCIAIS: a) arquitectura erudita; b) edifício de dois pisos sendo o térreo para arrecadação e o nobre acedido por escada através do pátio; c) a quinta era murada em todo o seu perímetro, mas foi retalhada pelo IC23; d) preservou-se a configuração do pátio original que estabelece a relação da casa com o exterior e da quinta com a estrada; e) o portão principal é um elemento barroco e que se desenvolve num plano posterior ao pano da fachada da casa, movimento este reforçado pela marcação das pilastras e pela curva em planta do acesso; e) os elementos decorativos do portão e da fonte bem como a representação do pano cego do alçado nascente da Capela (encimada por cruz) são da mesma inspiração estilística e formam uma unidade no tratamento do espaço exterior da entrada da Quinta; f) a casa e o corpo adossado da capela desenvolvem-se numa planta de base em L cujo alçado mais antigo face à Vereda do Bolhão e se volta ao núcleo que em torno da quinta se estabeleceu; g) este facto é demonstrado pela presença do vão duma porta pré-existente encimada por varanda (o local da porta foi tapado) e pelo tratamento rústico do beiral; h) o alçado do portão principal é o da Estrada que conduzia para Vila Nova de Gaia e que apresenta um carácter mais formal designadamente na marcação do cunhal em pilastra, na qualidade da telha, no trabalho do beiral e do embasamento em granito aparente, bem como pela marcação (apesar de tudo discreta) da Capela (pináculos) e da sua porta lateral.

INFORMAÇÕES TÉCNICAS: a) estrutura portante em alvenaria de pedra originalmente rebocada e pintada de branco; b) o reboco e a pintura do alçado poente foram picados recentemente, o granito é agora aparente e, para todos os efeitos, o pano de fachada está despido; c) travejamentos de madeira revestidos de telha; d) molduras dos vãos em granito; e) fenestração em caixilharia de guilhotina em madeira pintada. POSSIBILIDADE DE RESTAURO: total. TRABALHOS RECOMENDADOS: a) na inspiração estilística do alçado poente (próxima do Joanino da primeira metade do Século XVIII) o granito dourado pelo Sol era acentuado pela pintura do reboco, pelo que justifica-se repor a situação prévia; b) todos os elementos compositivos característicos são a restaurar integralmente. NOTA: O desenho urbano da envolvente da quinta mantém-se como uma questão em aberto (por ironia também o é fisicamente) e merece uma preocupação séria.
