Quinta da Granja ou Quinta do Bispo

Rua Fonte do Bispo - Praia da Granja

3.1.2. quinta urbana

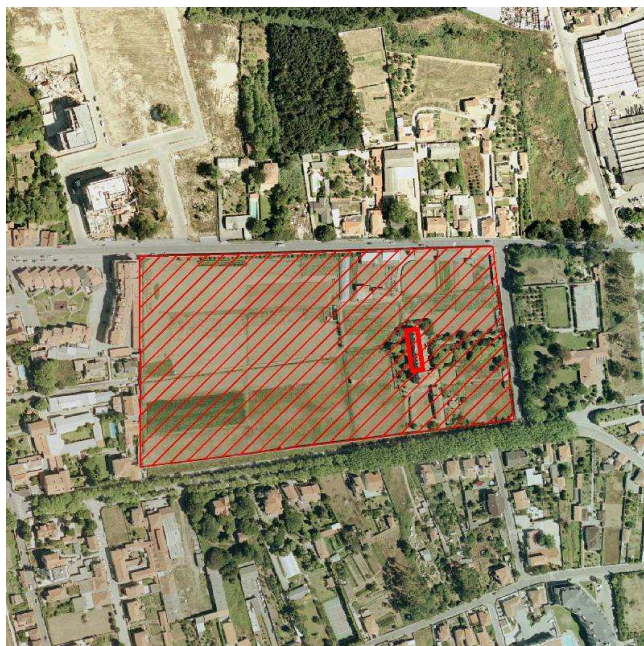
AUTORIA: desconhecida. ENVOLVENTE: a) a quinta foi outrora pertença do Abade do Mosteiro de Grijó (e mais tarde do Bispo do Porto) e ocupa uma plataforma que se estende ao longo da Estrada de São Félix (Granja-Mosteiro); b) é uma propriedade murada de forma rectangular com uma área razoável; c) a poente estende-se a malha urbana da Granja e em seu torno ocorreram crescimentos urbanos mais recentes sob a forma de loteamento maioritariamente de habitações unifamiliares.

CARACTERÍSTICAS ESPECIAIS: a) arquitectura erudita; b) edifício com um corpo central de dois pisos amansardado e um corpo lateral (Torreão) de três pisos c) o palácio ocupa a posição nascente do eixo maior da Quinta; d) presume-se que o edifício esteja inacabado na medida em que, pela sua posição relativamente à propriedade e composição dos alçados anterior e posterior, se adivinha a incompletude da Ala Norte e dum torreão em todo semelhante ao existente a Sul; e) a entrada principal não se localiza à face da Estrada mas no caminho murado nascente onde o Portão se assinala com vigor - pilastras e frontão quebrado; f) da entrada principal acede-se ao Palácio mediante um percurso ajardinado que remata no corpo central - escadaria com um sentido vertical acentuado de dois lanços opostos com patamar intermédio e varandim e pilastras sobre as quais assenta um frontão que nobilita a entrada; g) o alçado nascente apresenta um cuidado de pormenor e riqueza que o poente não atingiu; h) telhado. INFORMAÇÕES TÉCNICAS: a) estrutura portante em alvenaria de pedra com marcação evidente das pilastras e dos beirais; b) travejamentos de madeira; c) cobertura em telha; d) remates das aberturas em pedra em arco do lado nascente ao nível do piso nobre e dos pisos do torreão; e) caixilharias de madeira que se apresentam em guilhotina do lado nascente e de abas do lado poente; f) sendo mais pobres que as aberturas do alçado nascente, as voltadas para o lado oposto abrem-se para uma plataforma ajardinada no sentido do Mar; g) alvenaria rebocada e pintada. POSSIBILIDADE DE RESTAURO: parcial. TRABALHOS RECOMENDADOS: a) conservação da estrutura; b) restauro de todos os elementos compositivos característicos; c) admitir a alteração dos usos originais e ampliação do edifício existente e consequente tradução numa atitude de projecto contemporânea que comungue novas gramáticas e as pré-existências.
