Casa

Rua de Sousa Nogueira, 11 a 20

Valadares

1.1.1.2. palacete

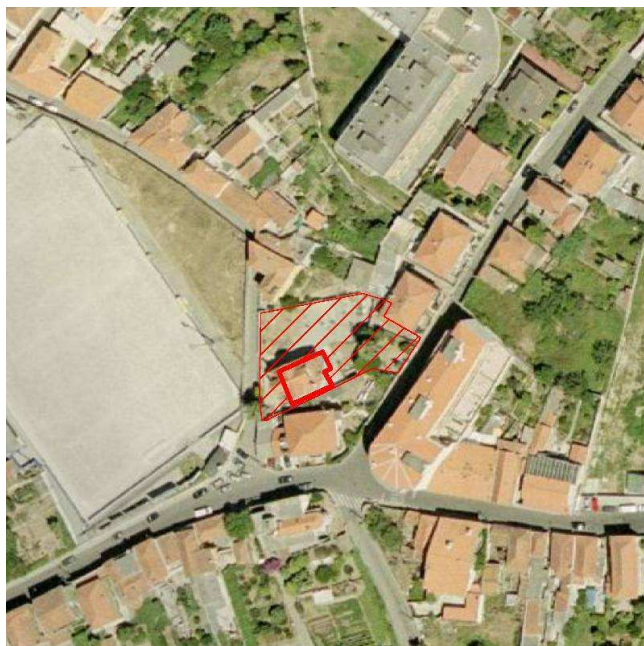
bom

ENVOLVENTE: a) localiza-se em área urbana de ocupação consolidada com moradias, embora confronte a Norte e Nascente com edifícios multifamiliares de escala e implantação dissonante do tecido dominante; b) o cadastro define o gaveto entre a Rua de Sousa Nogueira e a Rua de José Monteiro Castro Portugal.

CARACTERÍSTICAS ESSENCIAIS: a) edifício de 2 pisos, construção tradicional e cobertura em telhado de 4 águas ao qual se sobrepõem 4 volumes de águas furtadas, revestidos a chapa de ardósia (em escama) pintada e com cobertura em telhados de 2 águas, formando mirantes implantados em cruz ortogonal; b) implanta-se isoladamente no terreno e era complementar ao jardim que se prolongava até ao gaveto da rua principal (actualmente ocupado com construção anexa junto à Rua de José Monteiro Castro Portugal) e se estruturava num eixo central que convergia no centro do pátio fronteiro à casa, sendo a parte mais nobre do logradouro e garantindo a visibilidade do edifício a partir do espaço urbano; c) o restante logradouro, apesar de descaracterizado, é fundamental como espaço livre complementar ao volume edificado dando-lhe escala e conservando ainda áreas arborizadas de interesse paisagístico a Poente e Nascente da casa; d) a linguagem arquitectónica do edifício, bem como as palmeiras existentes no logradouro, são elementos marcantes da tipologia de palacete “dos brasileiros” que corresponde à forma de habitação construída pelos emigrantes enriquecidos e regressados do Brasil no início do século XX; e) salienta-se o trabalho de carpintaria do remate dos beirais dos mirantes, as portas em madeira na fachada principal, a proporção do desenho das caixilharias, a varanda encerrada em ferro e vidro colorido na fachada posterior, as duas chaminés bem marcadas, os gradeamentos em ferro trabalhado (tipo Arte Nova) existentes nos vãos e na varanda do mirante que integra a fachada principal; f) o volume da escada de acesso ao 1º piso, sendo simétrico e implantado no eixo central da fachada principal, assim como a platibanda realçam a frontaria da casa

TRABALHOS RECOMENDADOS: a) eliminar anexo existente junto ao gaveto da Rua de José Monteiro Castro Portugal, retomando o espaço do antigo jardim; b) rebocar e pintar muros de vedação de modo a retomar a imagem urbana original do edifício; c) salvaguardar arborização com valor paisagístico e reabilitar logradouro a Norte da casa; d) avaliar se a varanda envidraçada, o respectivo alpendre e o corpo anexo à fachada posterior, bem como as guardas e vedações em formas naturalistas e o reboco com juntas desenhadas do embasamento do edifício integram a composição arquitectónica original; e) remover painéis solares existentes sobre o telhado da casa de modo a não afectar a leitura integral do edifício.
